## **RELATÓRIO DE VISTORIA**

### **Vistoria de imóvel para locação**

Em visita feita ao imóvel situado na Rua Zequinha Carlos, n 262 – Bairro Centro, em Bom Sucesso/MG, fez-se as seguintes constatações conforme exposto abaixo.

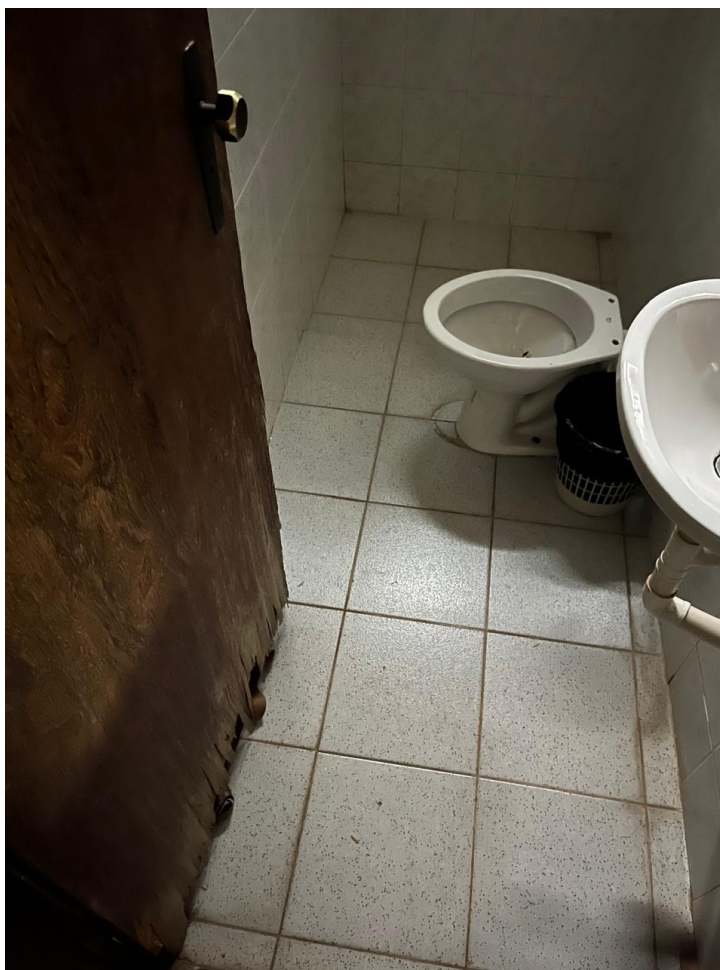
2.1 Os sanitários estão em condições intermediárias, tendo suas portas bastante degradadas, e a pintura com muitas imperfeições de sua maioria causadas por umidade.

Registro 01: Registro das condições da porta do sanitário 1.

O imóvel apresenta condições regulares de uso, com sinais de desgaste visíveis. A pintura encontra-se deteriorada, há lâmpadas queimadas e o banheiro necessita de intervenção para solucionar problemas de umidade nas paredes, além da substituição de portas que estão em mau estado de conservação. Recomenda-se a realização de reforma no cômodo, bem como nova pintura, a fim de proporcionar melhores condições de utilização.

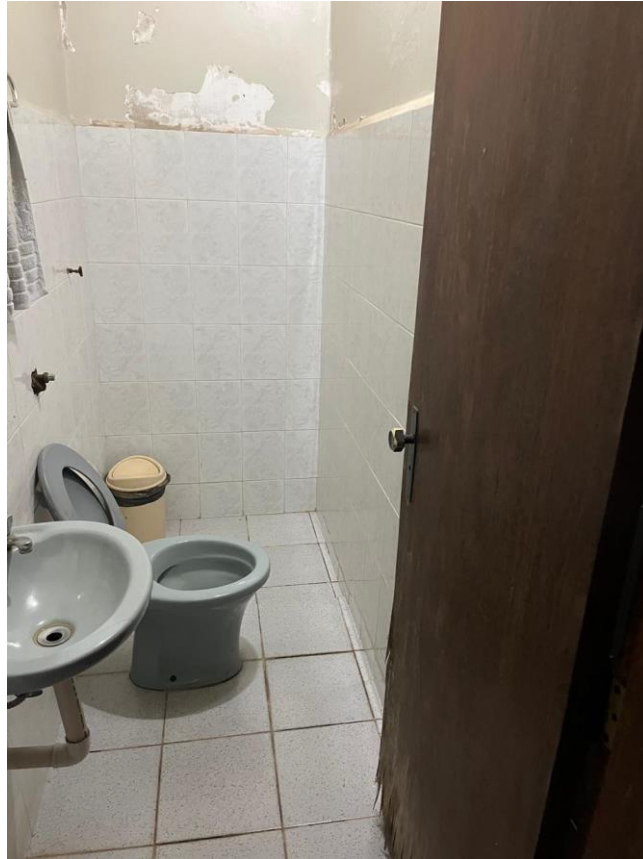
Registro 02: Registro das condições da porta e pintura do sanitário 2.

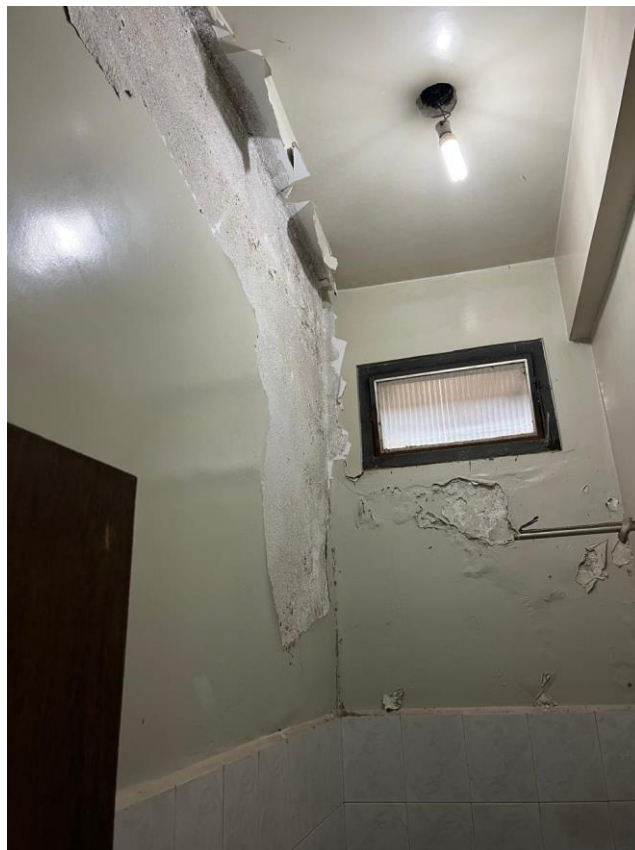
Registro 03: Registro das condições da pintura do sanitário 1.

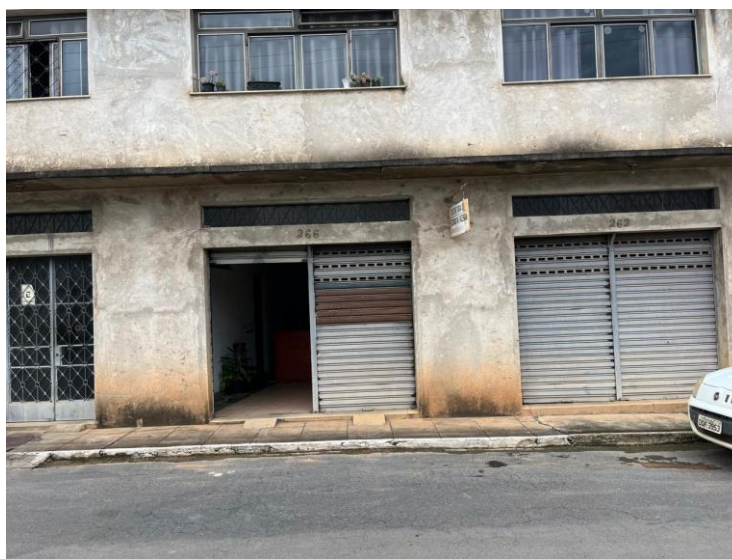
2.1 A fachada do imóvel e seus portões de acesso encontram-se sem pintura. Além disso, o portão secundário de acesso está inoperante, necessitando de reparo.

Registro 04: Fachada do imóvel.

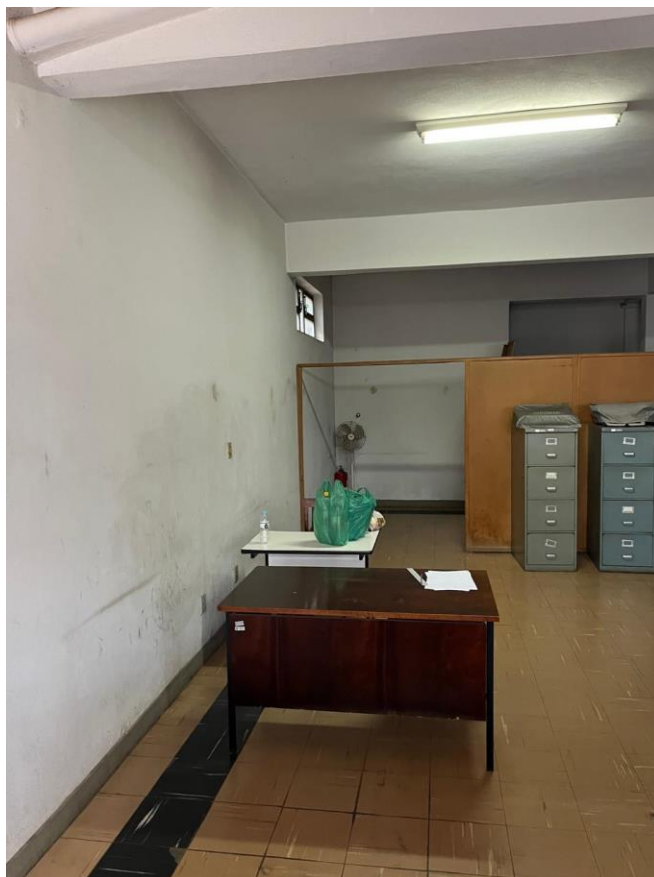
2.2A pintura das paredes e do teto do salão encontra-se deteriorada, sendo necessária sua revitalização. Constatou-se também que diversas lâmpadas estão queimadas, demandando substituição.

Registro 4: Pintura das paredes internas e teto.

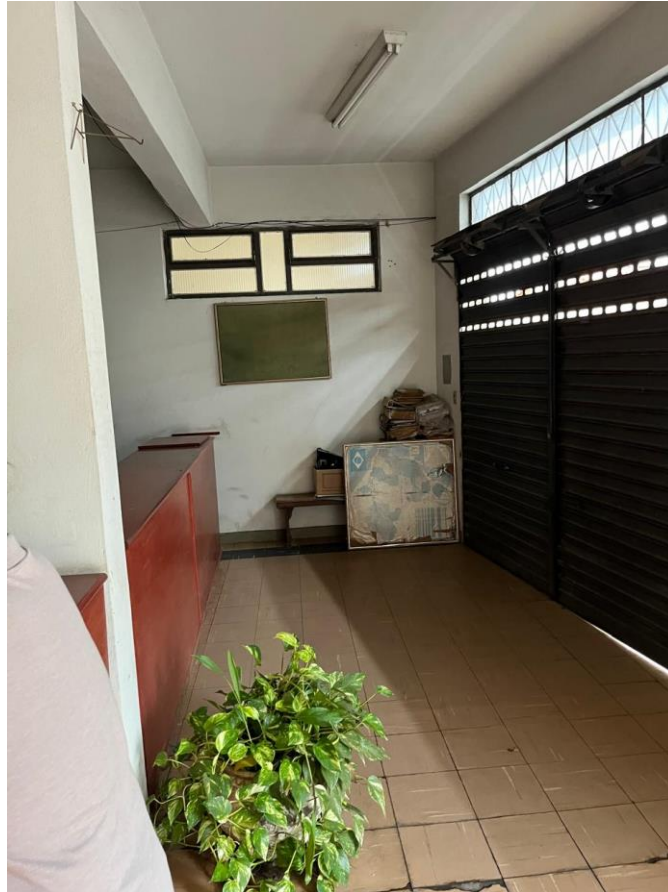
Registro 05: Pintura das paredes internas e lâmpada queimada.
